# 炭素繊維強化炭素(C/C)複合材料の疲労き裂進展挙動

Fatigue Crack Propagation Behavior of Advanced Material  
(Carried out C/C Composites Sheet under Plane Bending)

by Haruo Yamamoto

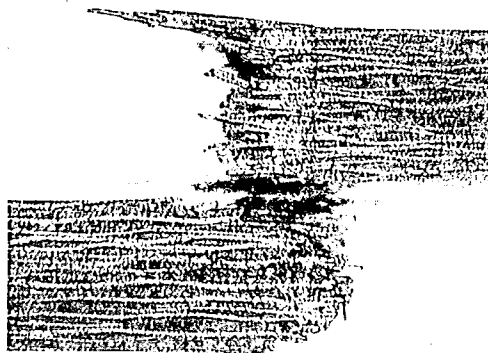
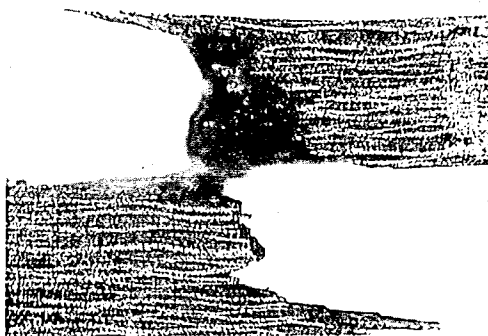
図15. 503系の材料において分離破壊を生じた試験片の顕微鏡写真

なお、503系において、負荷応力100MPaおよび70MPaの試験片は疲労破壊を生じたときに、完全に分離破壊が生じている。図15に両者の破断面のマクロ写真を示す。

(a) 100MPaを $2.15 \times 10^5$ 回負荷後の  
分離破壊破断面の顕微鏡写真(3-2)

(b) 70MPaを $9.16 \times 10^5$ 回負荷後の  
分離破壊破断面の顕微鏡写真(3-1)
