# 高力ワンサイドボルト摩擦接合継手の力学的性能 ならびに実構造への適用事例

## Performance of High Strength Blind Bolted Friction Joints and Examples of Application to Actual Structures

In this paper, first, the feature of high strength blind bolts and the mechanism of bolting are explained. Then, the results of some experiments, which are conducted to verify fatigue strength and the other mechanical performance of blind bolted friction joints, are described. Moreover, some examples of application of blind bolted joints to actual structures are also introduced.

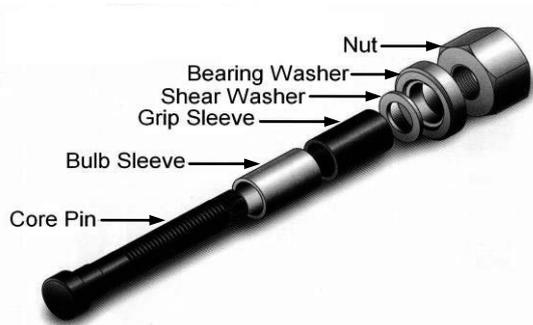
図-1 高力ワンサイドボルト部材構成

高力ワンサイドボルトの部材構成を図-1に示す。部材裏側でボルト頭を形成するバルブスリーブ、バルブスリーブを支持するグリップスリーブおよびシャワーワッシャー、グリップスリーブを確保するベアリングワッシャー、特殊台形ねじおよびピンテール溝の付いたコアピン、ナットの6部品から構成されている。

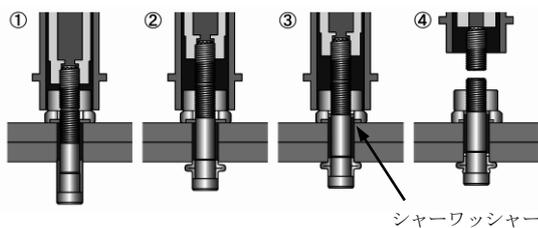
図-2 高力ワンサイドボルト締結概要図

高力ワンサイドボルトの締付けの概要を図-2に、締付け後のボルトの軸方向断面を写真-1に示す。締付け手順は以下の通りである。

- ①高力ワンサイドボルトをボルト孔に挿入し、専用シャワーレンチで締付けを開始
- ②部材裏側でバルブスリーブが座屈変形し、バルジ（ボルト頭）を形成
- ③シャワーワッシャーが軸力によりせん断され、部材への軸力導入を開始
- ④コアピンのピンテールが破断することにより、所定の軸力が導入され締付け完了

バルブスリーブの座屈変形に要する軸力は、バルジ形成と同時にシャワーワッシャーのせん断により一旦解放される。その後、トルシア型高力ボルトと同様に、ピンテールの破断により所定の軸力がコアピンに導入される。高力ワンサイドボルトの軸力導入は、2段階の締付けメカニズムとなっている。

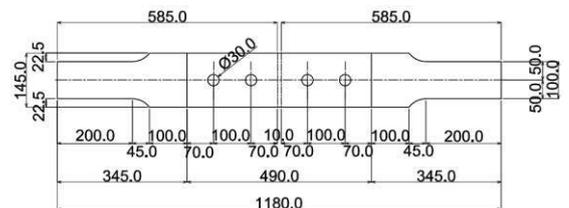
図-3 すべり試験体

試験体を図-3に示す。角形鋼管柱の接合部を想定した二面摩擦接合継手とし、板厚は  $t=22\text{mm}$ 、材質は SN490B とした。摩擦面の処理には、ショットブラスト処理とグリットブラスト処理を採用し、表面処理の違いについて調査することとした。いずれの処理においても表面粗さは  $50\mu\text{mRz}$  以上とした。また、高力ワンサイドボルト試験体との比較のため、従来の高力ボルト (S10T, M22) を用いた試験体についてもすべり試験を行った。この試験体の表面処理はショットブラスト処理である。試験体数は1ケースにつき3体とした。

すべり試験にはアムスラー型万能試験機を用い、明瞭なすべり音を発したときの荷重を主すべり荷重  $P(\text{kN})$  とした。

高力ワンサイドボルト継手のすべり係数  $\mu$  の 3 体の平均値は、グリットブラストの場合 0.62、ショットブラストの場合 0.57 であり、高力ボルト継手のすべり係数は 0.60 であった。高力ワンサイドボルト試験体も従来の高力ボルト試験体も道路橋示方書に規定されているすべり係数値 0.4 を満たしており、両試験体に有意な差は認められない。また、本実験の範囲においては、表面処理方法の違いによるすべり係数の差異は認められない。

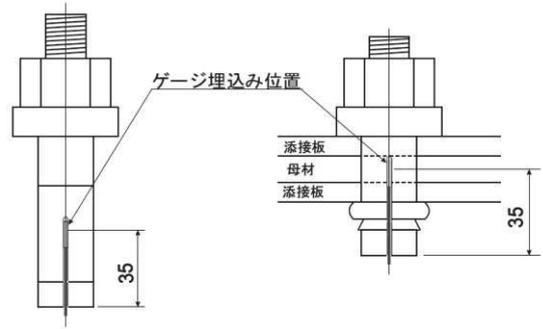
図-4 軸力ゲージ埋め込み位置

リラクゼーション試験における高力ワンサイドボルトの軸力は、コアピンに埋め込んだ軸力ゲージの軸方向ひずみを計測し、応力-ひずみ関係およびボルト断面積を用いて算出した。軸力ゲージの埋め込み位置を図-4に、設置状況を写真-3に示す。

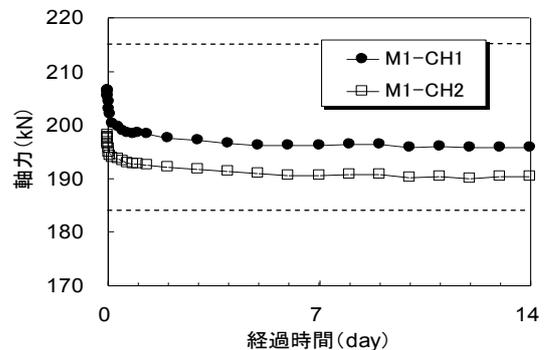
図-5 軸力のリラクゼーション

高力ワンサイドボルトの軸力とボルト締付け後の経過時間の関係を図-5に示す。ボルト軸力は、締付け後、1日経過するまでは急激に低下し、その後緩やかに減少した。約1週間経過すると、ほぼ一定の軸力で安定し、14日経過後の軸力減少量は、締め付け時の軸力を100%とした場合、約4.5%となった。

調査した2本のボルトの導入軸力に約5kNの差が締付け直後から14日経過後まで生じている。これは導入軸力のばらつき、試験体のボルト締付けの際に1次締めを省略したことなどに起因していると思われるが、試験結果は高力ワンサイドボルトの導入軸力の規定値184~215kNに収まっている。

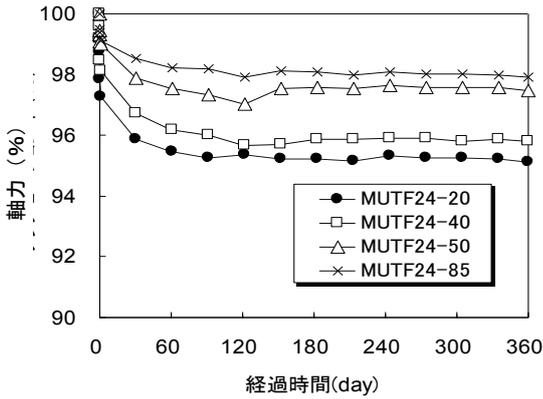
図-6 軸力のリラクゼーション

高力ワンサイドボルトの軸部長さが軸力のリラクゼーションに及ぼす影響と長期的なリラクゼーションを確認するため、4種類の高力ワンサイドボルトに対して1年間の長期計測を行った。室温20℃の恒温恒湿試験室内でボルト頭部にひずみゲージを貼り、ボルト軸方向ひずみの経年変化を計測した。

図-6に軸力のリラクゼーションの長期計測結果を示す。締付け直後の導入軸力を100%としたとき、1年後の軸力低下は2.1~4.9%であった。

これらの結果から、高力ワンサイドボルトのリラクゼーションは、従来の高力ボルトのリラクゼーション試験結果と同様な傾向を示しており、設計軸力や導入軸力について特別な配慮は必要ないと判断される<sup>8)</sup>。

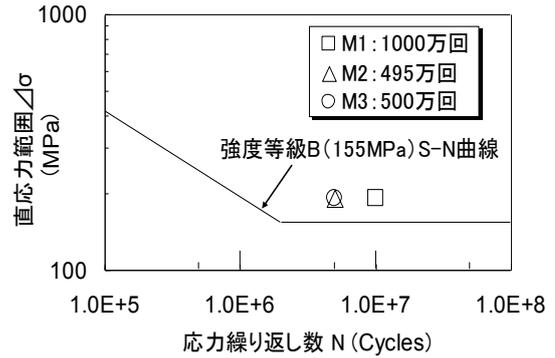
図-8 疲労試験結果

図-8に高力ワンサイドボルト摩擦接合継手の疲労試験結果を示す。図には、従来の高力ボルト摩擦接合継手の疲労設計曲線(強度等級B)も示した<sup>7)</sup>。応力範囲Δσ=190MPaに対して、M1は繰返し数1,000万回で破断せず、M2は495万回、M3は500万回で破断した。

極めて限られた試験体数ではあるが、もっとも寿命が短かった M2 でも応力範囲の打ち切り限界 200 万回の約 2.5 倍という結果が得られ、本実験の結果、高力ワンサイドボルト摩擦接合継手の疲労強度が、従来の高力ボルト摩擦接合継手のそれより低いと結論するには至らなかった。

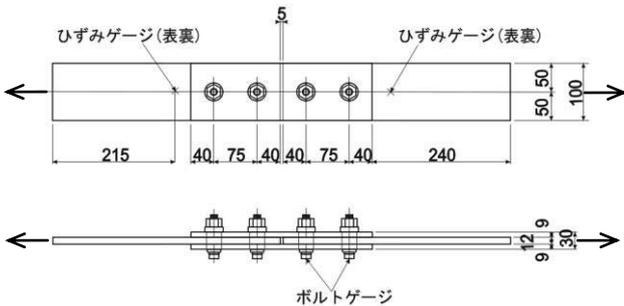
図-7 試験体形状

試験体は、図-7に示すように、二面摩擦接合とし、試験体数は3体 (M1, M2, M3) とした。母材および添接板の機械的性質を表-4に、高力ワンサイドボルトの材質およびコアピンの機械的性質を表-5および表-6に示す。試験片のボルト孔径はφ=26.0mmとし、母材および添接板の摩擦面にはショットブラスト処理を施した。母材端部から215mmの位置にひずみゲージを貼付し、疲労試験における荷重を検証した。

日本道路協会の疲労設計指針では、高力ボルト摩擦接合継手の強度等級はB等級に分類されており、基本応力範囲はΔσ=155MPaである。しかしながら、本実験では試験体数に限りがあるので強度等級を1ランク上のA等級に設定し、作用応力範囲をA等級の基本応力範囲であるΔσ=190MPaとした<sup>7)</sup>。

疲労試験は、完全片振り、繰返し速度6Hzで行った。

図-7に示す疲労試験体が高力ワンサイドボルトを締付けた後、14日経過までの軸力を計測した。

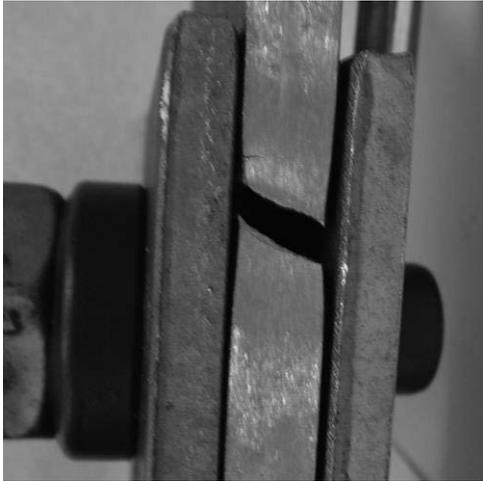
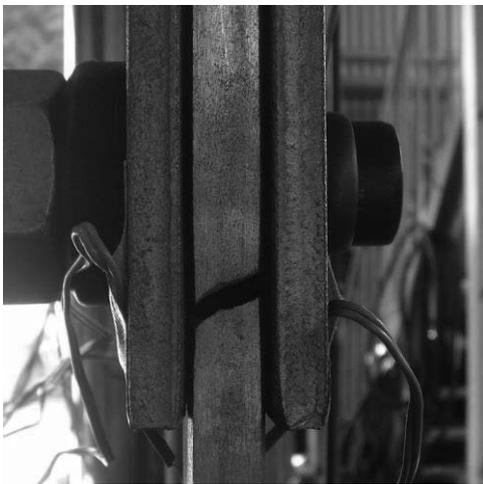
M2およびM3の破断後の状況を写真-3, 4に示す。M2, M3とも高力ワンサイドボルトの頭側(バルジ側)からナット側へ板厚の斜め方向に破断している。従来の六角高力ボルトM24(S10T)のボルト頭外径は43mm、ワッシャー外径は48mmであるのに対して、高力ワンサイドボルトは締付け後のバルジ外径は約38mm、ワッシャー外径は47.5mmである。このように高力ワンサイドボルトは頭側とナット側の寸法差が従来の高力ボルトに比べて大きく、バルジ側とナット側で部材を締付ける力に差があることが、板厚の斜め方向への破断という結果に表れていると考えられる。

写真-3 母材破断状況 (M2)

写真-4 母材破断状況 (M3)

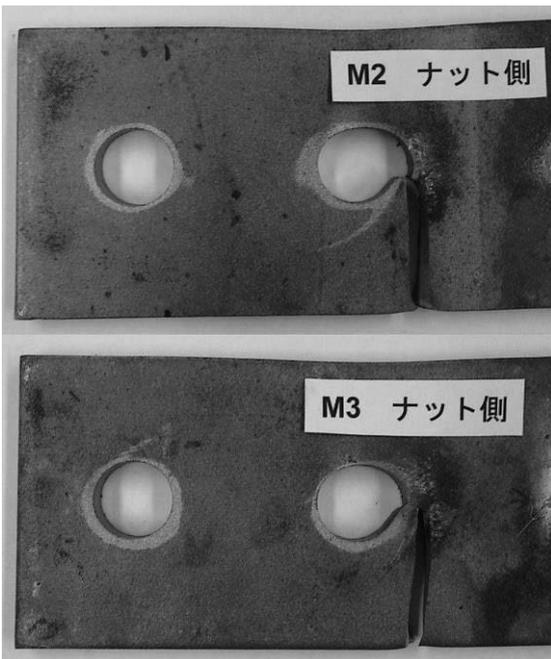
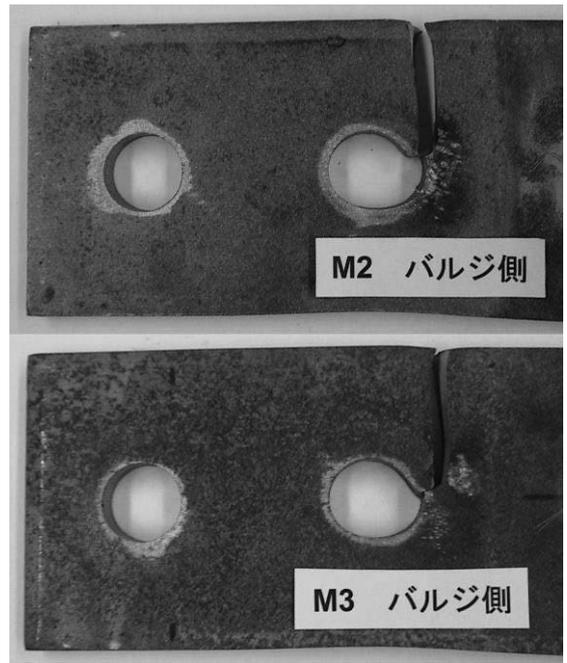
写真-5, 6に実験終了後のM2, M3試験体の解体後のナット側およびバルジ側の母材破断状況を示す。繰返し荷

写真-5 母材破断状況 (ナット側)

写真-6 母材破断状況 (バルジ側)

重による表面損傷(フレッティング)が母材ボルト孔周辺に認められ、ここが亀裂発生箇所であると判断される。ボルト孔周辺の表面損傷部から疲労き裂が発生し、板幅方向に進展して破壊している。

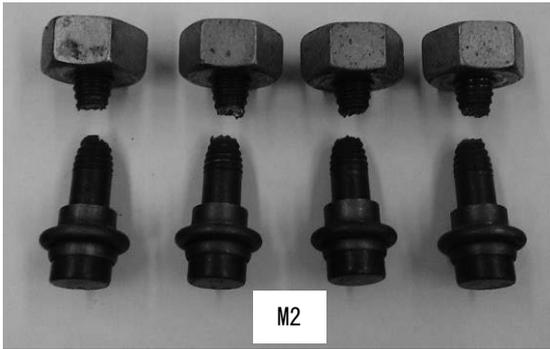
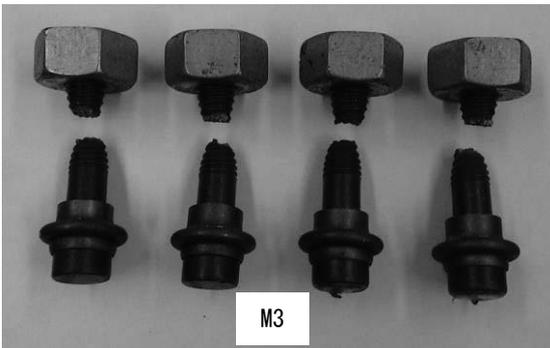
疲労試験後の高力ワンサイドボルトの強度を確認するために、試験体 M2 および M3 を解体し、高力ワンサイドボルトの引張試験を行った。工場出荷時と疲労試験後の高力ワンサイドボルトの引張試験結果を表-7に、試験後のボルト破断状況を写真-7、8に示す。

高力ワンサイドボルトの引張試験後の破断位置は、全てボルトのねじ部であり、座屈変形したバルジ部(ボルト頭部)は十分な強度を有していることが分かる。

写真-7 引張試験後の破断状況(M2)

写真-8 引張試験後の破断状況(M3)

工場出荷時と疲労試験後の高力ワンサイドボルトの引張強度に差異はなく、約 500 万回の繰返し荷重を受けた後でも、高力ワンサイドボルトの強度低下はないことを確認できた。

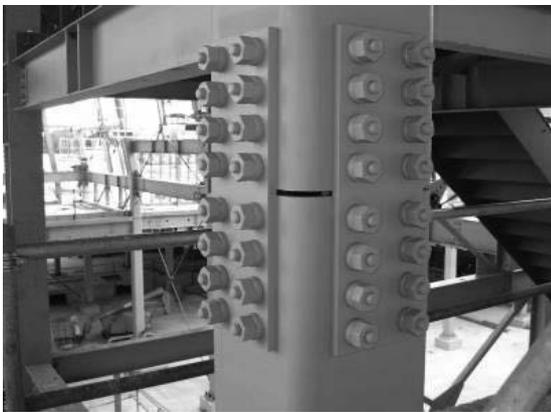
写真-9 角形鋼管柱継手

閉断面である角形鋼管の柱継手は、ハンドホールを設けることが困難な場合が多かったため現場溶接せざるを得なかったが、片側施工が可能な高力ワンサイドボルトを用いることで、摩擦接合継手の適用が可能になった。

高力ワンサイドボルト摩擦接合継手の角形鋼管柱への適用事例を写真-9に示す。

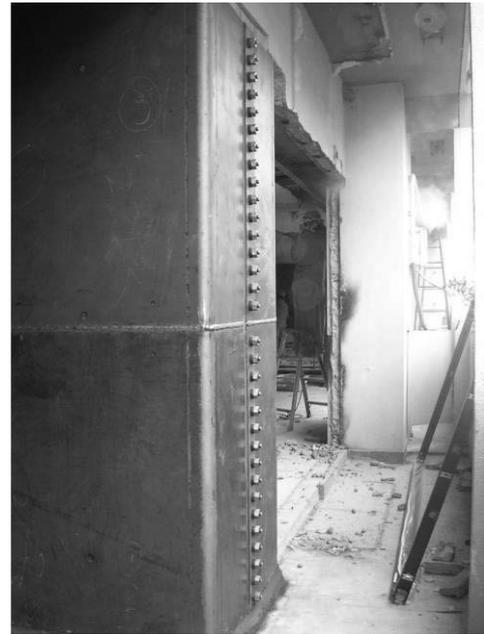
写真-10 RC柱鋼板巻き補強

RC柱の鋼板巻き立て接合部に高力ワンサイドボルトを用いた事例を写真-10に示す。

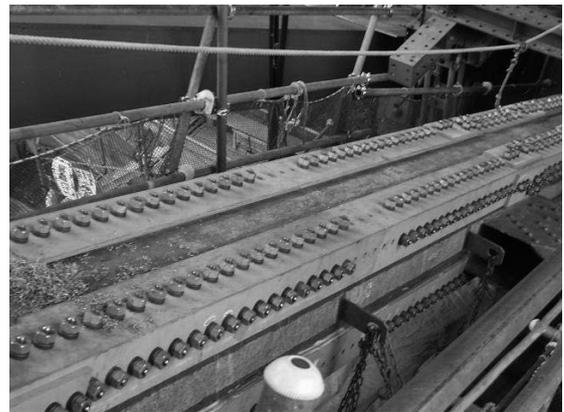
写真-11 鋼アーチ橋補強

アーチ橋やトラス橋など比較的大規模な橋梁の耐震補強に採用された事例もある。その一例としてアーチリブの角補強事例を写真-11に示す<sup>1),4)</sup>。この例も部材が閉断面で

あり、ハンドホールをあけずに施工できるということが評価され採用された。

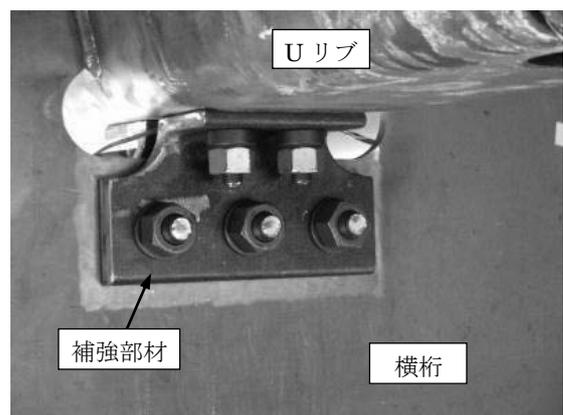
写真-12 鋼床版Uリブ補強

鋼道路橋の疲労亀裂の補修・補強においては、交通規制をできるだけ避ける、閉断面部材にハンドホールをあけることを避けるといった施工上の制約から高力ワンスайдボルトを用いる場合がある。鋼道路橋の鋼床版の U リブと横桁交差部の疲労き裂対策に採用された事例がある<sup>9)</sup>。鋼床版 U リブ下面に補強部材を高力ワンスайдボルトで接合した事例を写真-12 に示す。
